Biokaasun hyödyntämismahdollisuudet Pohjanmaalla
Raskaan kaluston kestävyys ja huollon tarpeen selvitys biokaasukäytössä

Simo Välimäki

2.2.2021

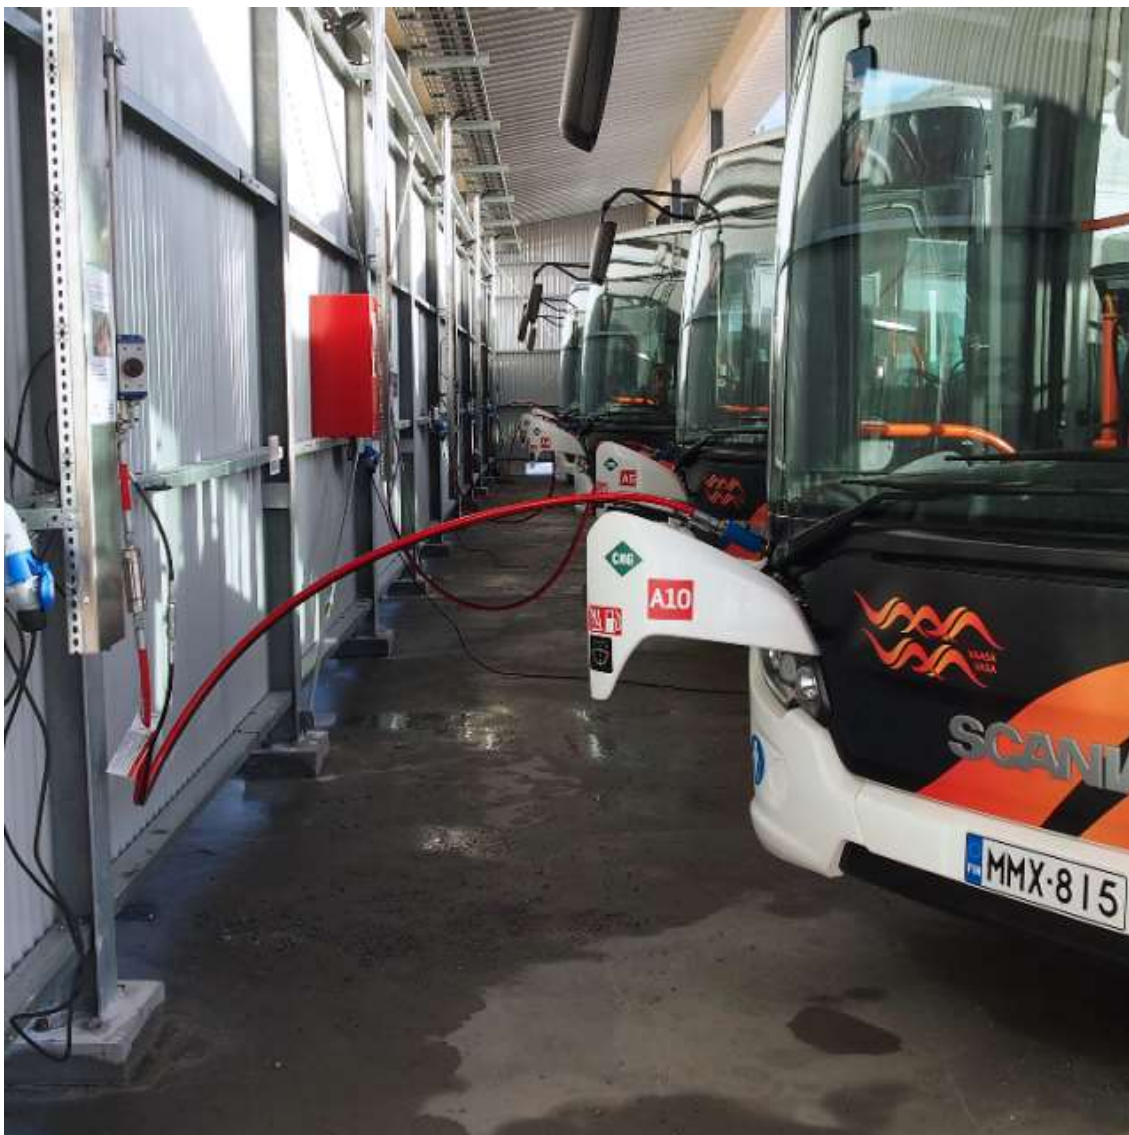
Kuva 1. Vaasan kaupungin biokaasubussien tankkausvarikko, jossa busseja kytketään hidastankkausjärjestelmään (Scania, 2017a).

Sen sijaan hidastankkauksessa kaasua säilytetään matalassa paineessa, ja paineistus tapahtuu tankkaamisen yhteydessä hiljalleen. Hidastankkausasemat ovat nopeatankkausasemia halvempia, ja niitä käytetään tyypillisesti sovelluksissa, joissa kulkuneuvot palaavat päivittäin omalle varikolleen. Esimerkiksi kaasukäyttöisiä kaupunkibusseja sekä jakelu- ja keräysautoja tankataan usein yritysten omilla hidastankkausvarikoillaan yön yli ennen seuraavan päivän ajovuoroja. Kuvassa 1 on esitettyä Vaasan kaupungin biokaasubussien hidastankkausvarikko sekä hidastankkausjärjestelmään kytkettynä olevia biokaasubusseja.

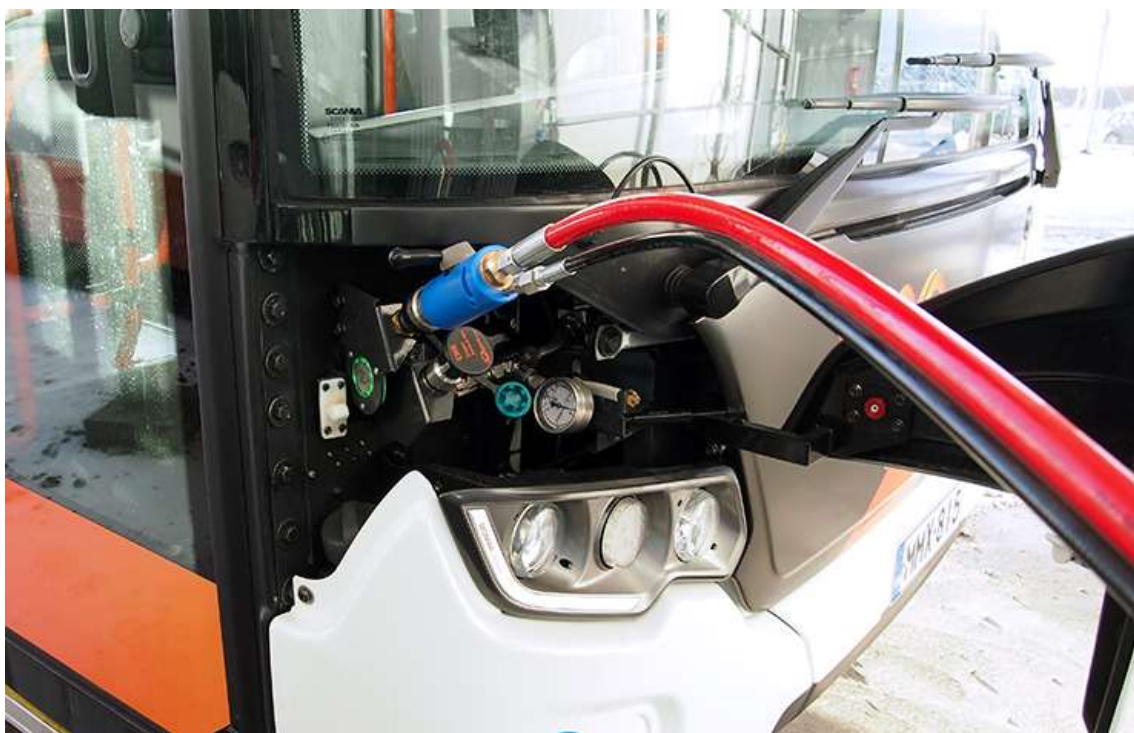
Kuva 2. Polttoainekaasun tankkausliitin kiinnitettynä kaasubussin tankkausjärjestelmään (Scania, 2017a).

Kaasumainen polttoaine vaatii tankatessa hyvän tiivistyksen, jottei polttoainetta pääse karkaamaan ulkoilmaan. Kaasuautoa tankatessa tankkausliitin liitetään auton polttoainetankkiin liittimessä olevan lukituskahvan avulla, jolloin tankkausletku ja -liitin tiivistyy

kiinteästi auton tankkausjärjestelmään kiinni. Tämän jälkeen tankkaus aloitetaan painamalla tankkausaseman täyttönappia, jonka jälkeen tankkausjärjestelmä tankkaa auton kaasusäiliön automaattisesti. Kuvassa 2 biokaasun tankkausliitin kiinnitettynä Vaasan biokaasubussin tankkausjärjestelmään.

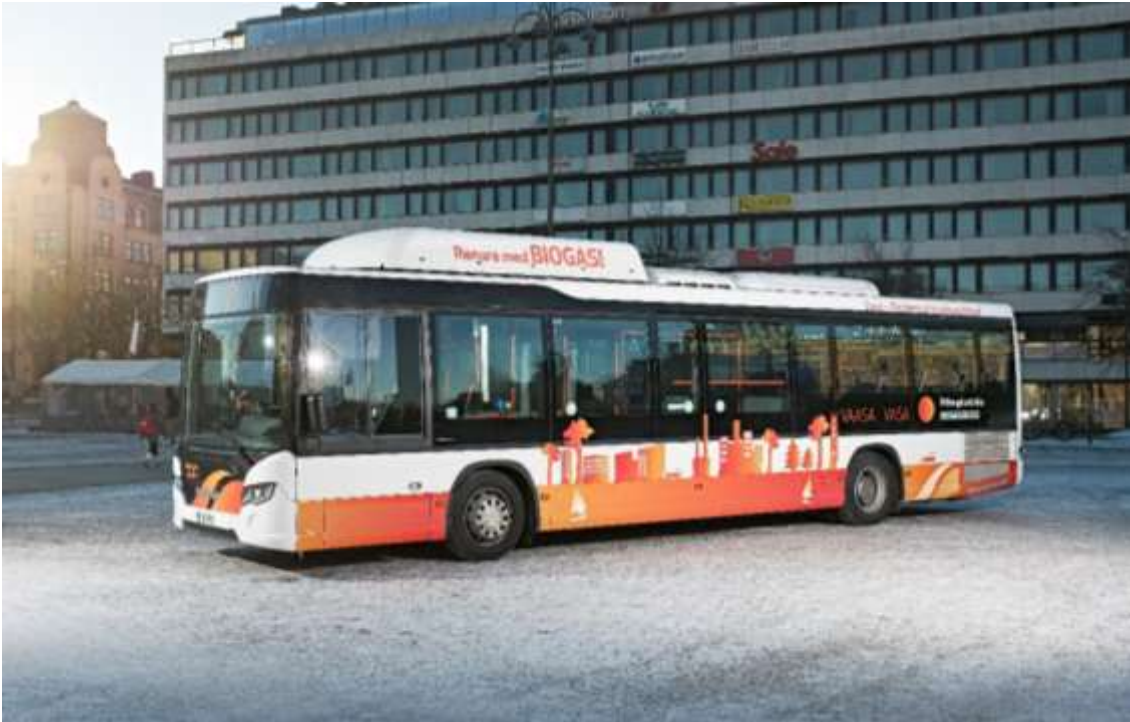
Kuva 3. Vaasan kaupungin kaksiakselinen Scania Citywide -lähiliikennebussi (Lehtimäki, 2017).

Kahdestatoista biokaasubussista kaksi on kolmeakselisia telibusseja ja loput kymmenen ovat kaksiakselisia. Kolmeakseliset bussit sisältävät yhteensä 116 paikkaa ja kaksiakseliset 75. Bussien polttoainesäilöt on sijoitettu autojen katoille, jossa yhteensä 1280 litraa polttoainekaasua säilötään neljään eri kaasutankkiin. Bussien voimanlähteenä toimii Scanian 9-litrainen kipinäsytytteinen kaasumoottori, joka tuottaa 280 hevosvoimaa. (Scania, 2017b.) Taulukossa 14 on esitettyä moottorin teknisiä ominaisuuksia.

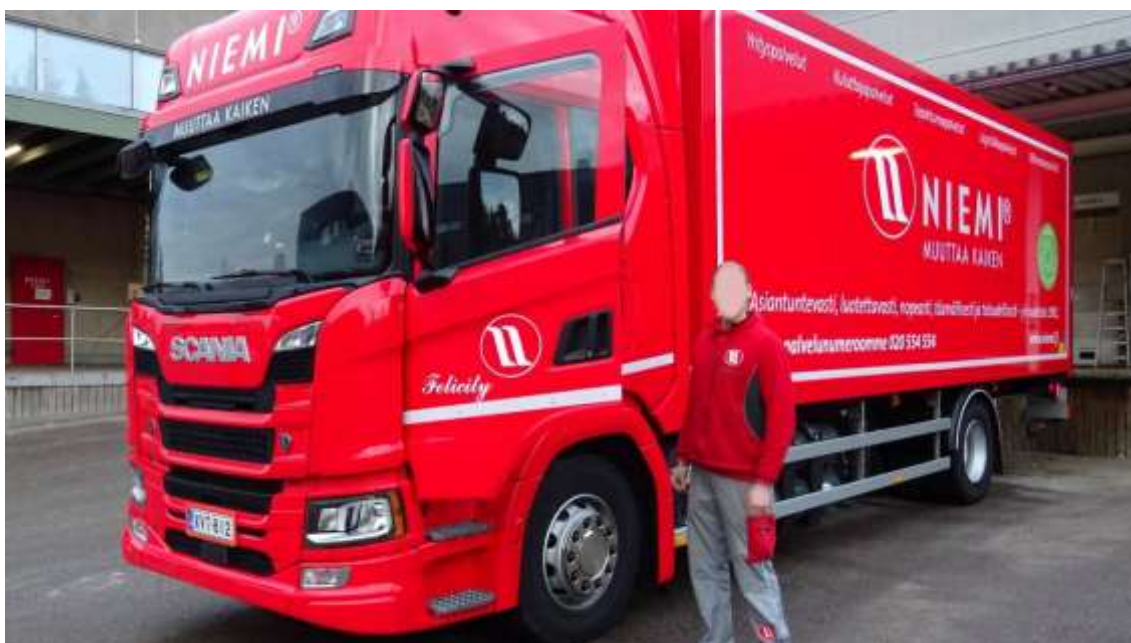
Kuva 4. Niemi Palvelut Oy:n biokaasukäyttöinen muuttoauto (Scania, 2020b).
